EXCAVACIÓN ARQUEOLÓGICA EN LA MURALLA DEL CASTRO DE IRUEÑA, FUENTEGUINALDO. RESULTADOS DE LA INTERVENCIÓN

TITLE: Irueña's Fortress wall archaeological excavation, Fuenteguinaldo. Results of the intervention.

NOTA: El presente artículo constituye un resumen del informe técnico de la actuación arqueológica de referencia, presentado recientemente en la Dirección General de Patrimonio Cultural de la Junta de Castilla y León, entidad que ha financiado los trabajos. Dicha actuación, a la que corresponde el Nº de Expediente 22/379-SA, ha sido planteada por el Servicio Territorial de Cultura de Salamanca.

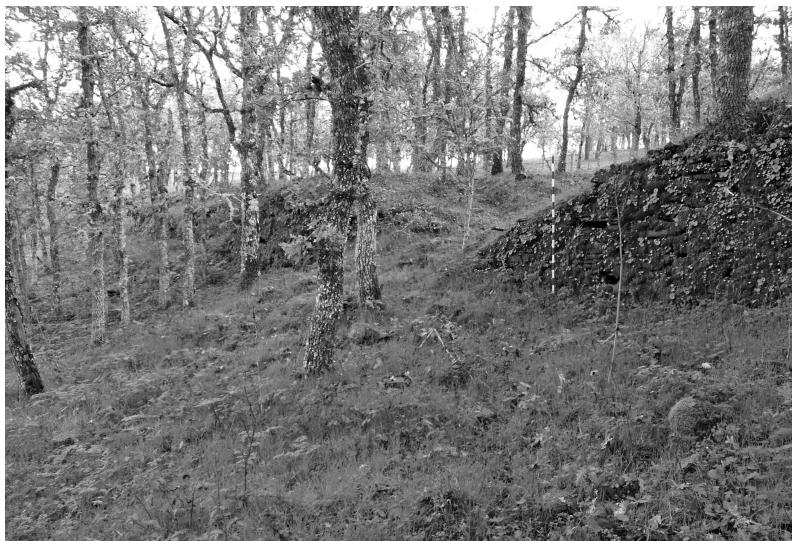
En la zona del trazado de la muralla donde se ha actuado era visible antes de la intervención un desplome de sus fábricas que había formado una brecha, cuya anchura exacta resulta difícil de determinar por la presencia de una densa capa de musgo en los paramentos y de vegetación en el relleno. Diversos investigadores habían supuesto en los últimos tiempos la posible –que no probable– existencia de una puerta o acceso en esta parte del recinto, puerta que podría estar oculta por los derrumbes de la propia estructura defensiva⁴. Dichos derrumbes cubrían totalmente en el espacio de la brecha su paramento exterior. Se trataba de un potente derrumbe de bloques y lajas de pizarra (roca local en la que está construida la muralla) que se identifican claramente con su núcleo o relleno –principalmente– y su paramento exterior. En los laterales se podía observar no sin dificultad, debido a la presencia de musgos y líquenes, el paramento de la defensa, guardando la característica fábrica castreña, es decir en talud y con las piedras que lo conforman bien aparejadas, evitando en buena medida la formación de huecos o amplias juntas entre sí.

Figura 1. La brecha en la muralla y el derrumbe que ocultaba parcialmente la construcción defensiva. Vista desde el exterior, poco antes de comenzar la actuación arqueológica.

Esta gran brecha, provocada por el derrumbe de las fábricas de la construcción defensiva, de la que se desconocía cualquier circunstancia sobre el momento en el que se produjo, desvirtuaba la contemplación de este tramo de muralla, que es posiblemente el mejor de los conservados de todo el recinto, con alturas medias de en torno a los dos metros. A efectos de investigación, la presente intervención buscaba, por tanto, en primer lugar, liberar de derrumbes este tramo y, por otra parte, investigar acerca de la posible existencia del referido acceso en esta zona de la muralla, bien una puerta o quizás un portillo, con la posibilidad de establecer por aquí el nuevo acceso previsto al recinto.

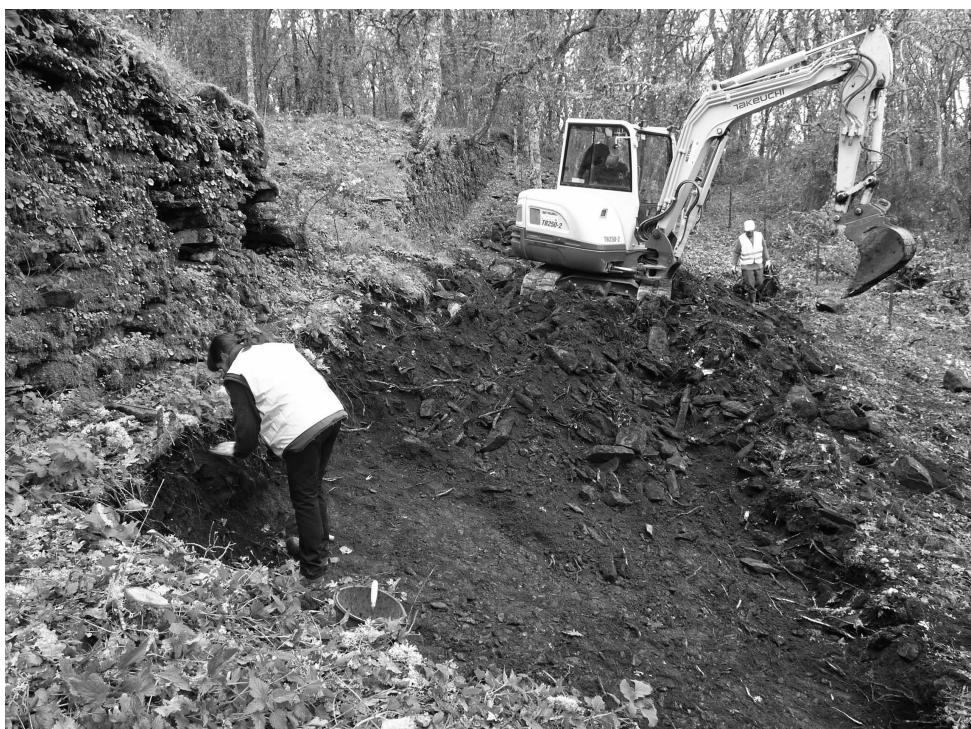
Figura 2. Transcurso de los trabajos de desescombro, con ayuda de una pequeña pala excavadora giratoria, previos a la limpieza y excavación manual de este espacio extramuros.

fue liberando de derrumbes el espacio, pero dejando un pasillo o escalón paralelo al paramento de la muralla de en torno a medio metro, para desmontarlo más tarde manualmente. Tampoco se llevó a cabo el vaciado de los niveles de base sobre el sustrato natural de pizarras, pues una vez que éste afloró, a cota variable de entre -0,30 y -1,00 metro con respecto a la cota del terreno, se le indicó al palista que subiera la cota del vaciado algunos centímetros para poder proceder más tarde a una excavación manual. El volumen de derrumbes más potente se constató, como era previsible, en la zona central del tramo, donde se apreciaba la brecha, alcanzando aquí una potencia superior al metro y medio. A ambos laterales de la brecha el derrumbe era menor, si bien aumentaba en dirección suroeste, alcanzándose también alturas de en torno al metro. En términos generales el volumen de derrumbes retirado de la cata supuso en torno a 35 metros cúbicos, según quedó dicho.

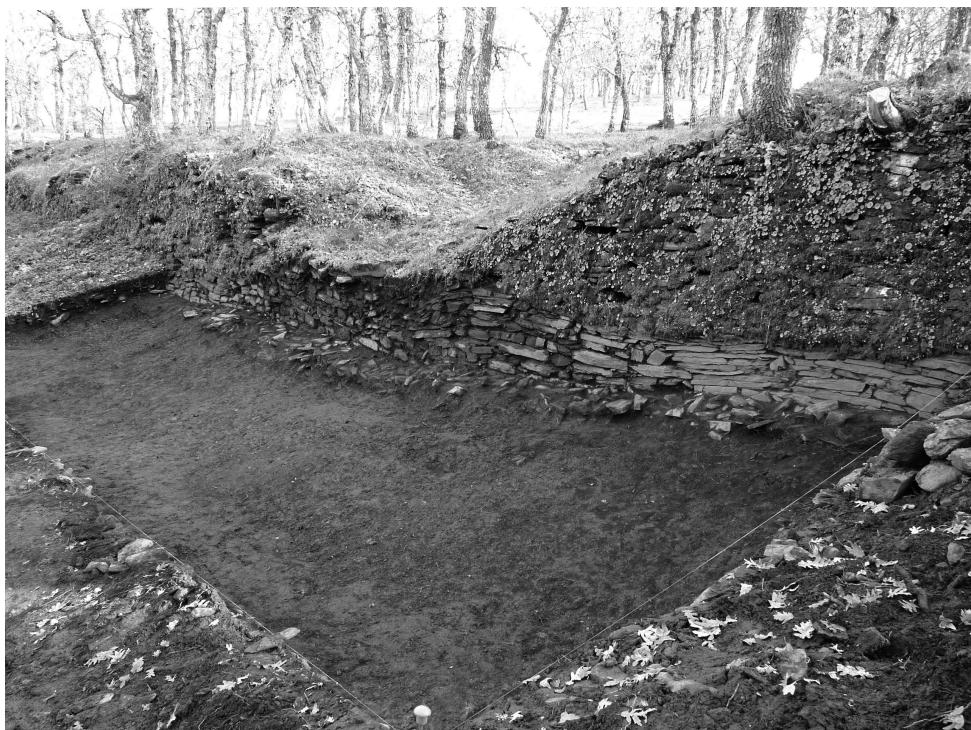
retirado el potente derrumbe que lo ocultaba, donde la estructura defensiva parece que habría cedido, tal vez por la mala fábrica que se aprecia o quizás fruto de una posterior deficiente reparación.

Figura 3. Vista desde el suroeste de la cata y del lienzo una vez desescombrado, de 15,5 metros de trazado. En el centro se observa la brecha y a ambos laterales el paramento de la muralla castreña. La parte inferior del alzado, sin musgo, es la que se encontraba oculta por los derrumbes, habiendo quedado ahora visible.

Resulta complicado determinar con exactitud la anchura de la brecha, debido a la densa capa de musgo que cubre todo el paramento visible y a la vegetación que oculta el relleno. En cualquier caso parece que estaría en torno a unos 5 metros, contando con forma de embudo al ir decreciendo a medida que se desarrolla de arriba hacia abajo. Desde la base en el sustrato natural de pizarras conserva un alzado cercano al metro y medio, ya que el resto hasta alcanzar la coronación de la muralla castreña se habría desplomado. De la observación de la fábrica de esta brecha parece que no se trataría de la construcción original de la defensa castreña, por diversos motivos. En primer lugar carece de talud. Además, la piedra que se utiliza para su construcción

es marcadamente de menor tamaño y se encuentra aparejada de forma muy tosca y desigual, con grandes juntas y oquedades entre mampuestos en las que se aprecian las tierras del relleno, no teniendo nada que ver con el cuidado aparejo antiguo de la muralla, en seco y sin apenas juntas.

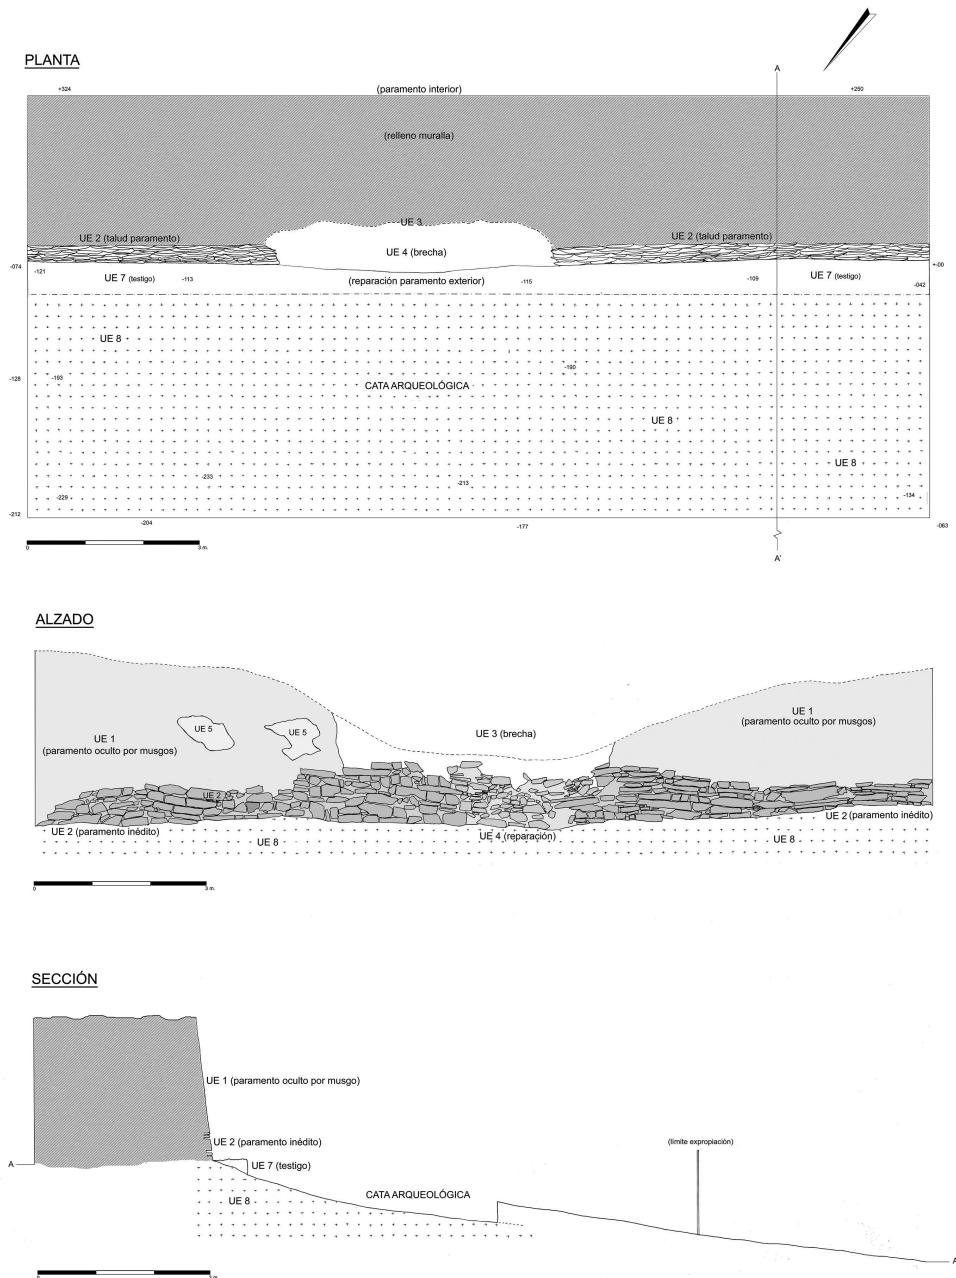
Figura 4. Planta, alzado y sección de la cata efectuada en el pasillo paralelo al paramento exterior de la muralla, en la zona del inicio del parking. Dimensiones de la cata 15,5 x 4,5 metros.

La cata realizada contó con unas dimensiones de 15,50 x 4,50 metros, alcanzándose alzados máximos de en torno a 1,60 metros en el paramento oculto de la brecha. Las dimensiones iban a ser inicialmente algo menores (12 x 4 metros), pero por diversas causas, entre ellas las dificultades de la máquina excavadora para posicionarse y llevar a cabo el desescombro, pero sobre todo por las constantes lluvias y los desplomes de algunos perfiles,
